M.M. no. 90 concernente la richiesta di un credito di Fr. 125'000.00 per lavori di consolidamento delle scarpate e delle opere murarie a secco del terreno al mappale 1049 RFD Locarno, quale il vigneto a monte dell'Istituto S.Carlo

Locarno, 8 marzo 2012

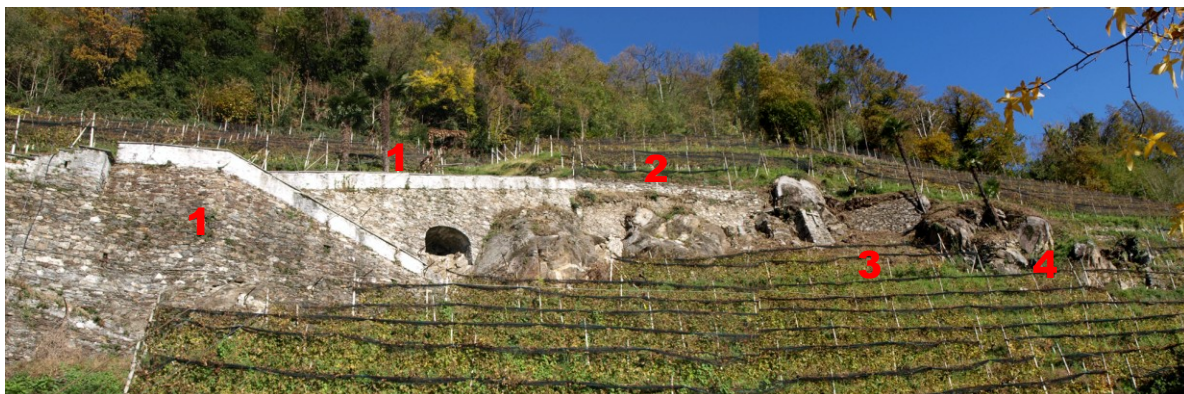
La fotografia sottostante illustra la situazione generale della zona dove si sono riscontrati problemi. La parte dei muri più a ovest (a sinistra sulla fotografia) appare stabile e non vi sono indizi di movimenti o rottura incipienti. La zona è stata suddivisa in 4 settori:

Le cifre indicate sulla fotografia fanno riferimento alle seguenti situazioni riscontrate:

Settore 1: parapetto con punti di rottura e di instabilità.

Settore 2: parapetto e muro in situazione critica,

Settore 3: muro attualmente in situazione di equilibrio, instabilità locale,

Settore 4: massi e muri in situazione critica.

Per le singole situazioni elencate vengono proposti degli interventi mirati di ripristino o di consolidamento. Per quanto riguarda il pendio in generale e le parti non toccate dal progetto, che oggi non sono fonte di preoccupazione immediata, si raccomanda comunque un monitoraggio periodico (annuale o dopo eventi meteorologici di particolare intensità) e l'esecuzione di una regolare manutenzione ordinaria.

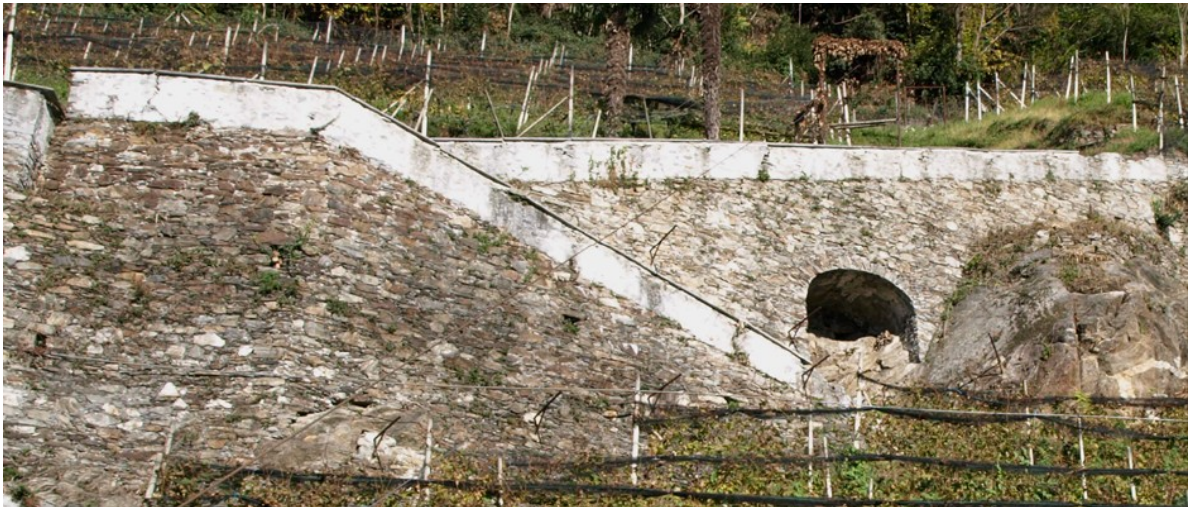
3.1 Parapetti e muri settore 1

I parapetti sono da annoverare fra gli elementi fonte di pericolo per chi opera nel vigneto, occorre tuttavia tenere conto anche che, in caso di rotture, singole pietre possono rotolare e rimbalzare fino nei terreni sottostanti. Essi mostrano alcune rotture e spostamenti verso l'esterno originati dalla presenza di piante. I parapetti sono costituiti da pietrame misto legato con malta. La vegetazione presente contro i parapetti formata da palme e rampicanti, ha con gli anni aperto con le radici delle fessure.

Per questo settore si prevede il rifacimento di una tratta di parapetto pericolante in cima alla scala; il taglio delle 2 palme; il risanamento del giunto fra muro e parapetto (lato monte); la posa di bollini di controllo per monitoraggio di alcune fessure; la posa di una nuova copertina a protezione del parapetto.

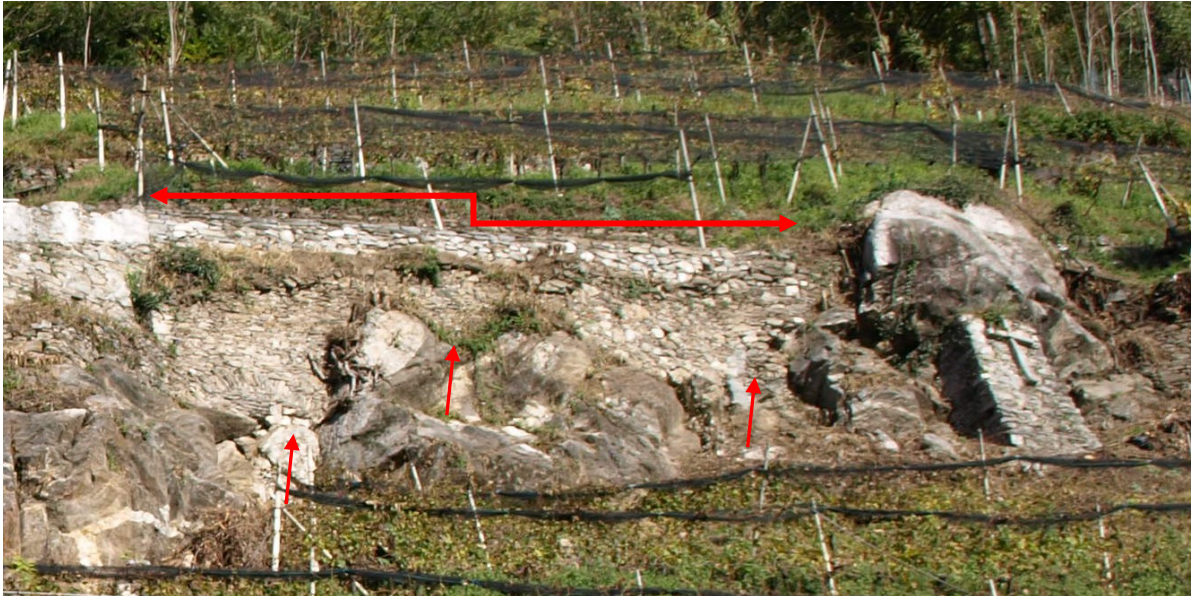
3.2 Parapetti e muri settore 2

Il settore 2 è la zona che presenta le maggiori problematiche di instabilità generale del manufatto e contemporaneamente la maggior difficoltà d'intervento viste le altezze e le pendenze del posto.

Questo settore comporta la parte più onerosa degli interventi. Va detto che vi è un'instabilità generale del muro di monte, senza fondazione alcuna, che poggia su di un terreno non

consolidato e che a sua volta divide poi questo muro dal sottostante muro che poggia sulla roccia. Il muro a monte dovrà essere demolito per una ventina di metri e rifatto collegandolo con il muro a valle. Il muro a valle dovrà essere risanato specialmente nelle zone di contatto con la roccia. Degli ancoraggi dovranno essere eseguiti al piede del muro, per questo motivo ci vorrà pure la collaborazione di un geologo per ottimizzare gli ancoraggi.

Bisognerà infatti prevedere delle protezioni contro la caduta di materiale sugli stabili sottostanti, come pure l'esecuzione di un ponteggio durante tutta la fase di intervento.

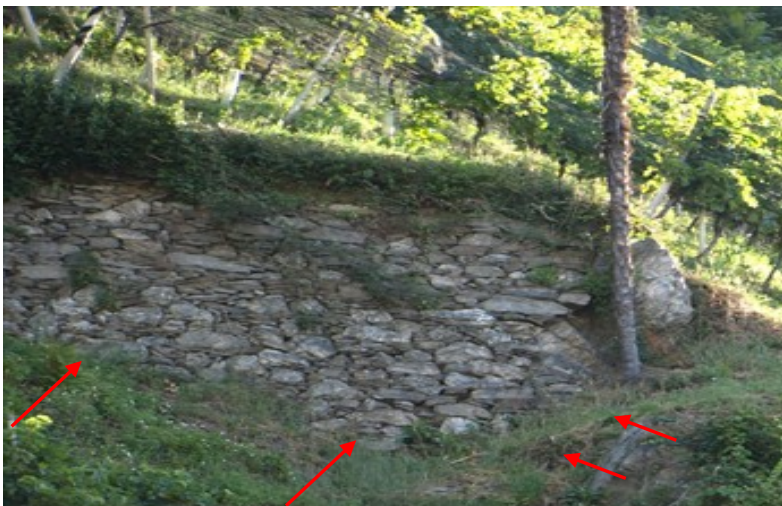
3.3 Muro settore 3

In questo settore é presente una certa instabilità del muro dovuta allo scivolamento verso valle di parte della fondazione. Anche la vegetazione presente ha contribuito a muovere parte del manufatto.

Si prevede il taglio della palma a ridosso del muro, il taglio e l'estirpazione delle radici dei rampicanti presenti.

Quindi bisognerà realizzare una sottomurazione della parte più bassa del basamento del muro; si eseguiranno in seguito dei risanamenti parziali sulla facciata del manufatto.

Questo tipo di intervento eviterà di dover ricostruire totalmente il muro.

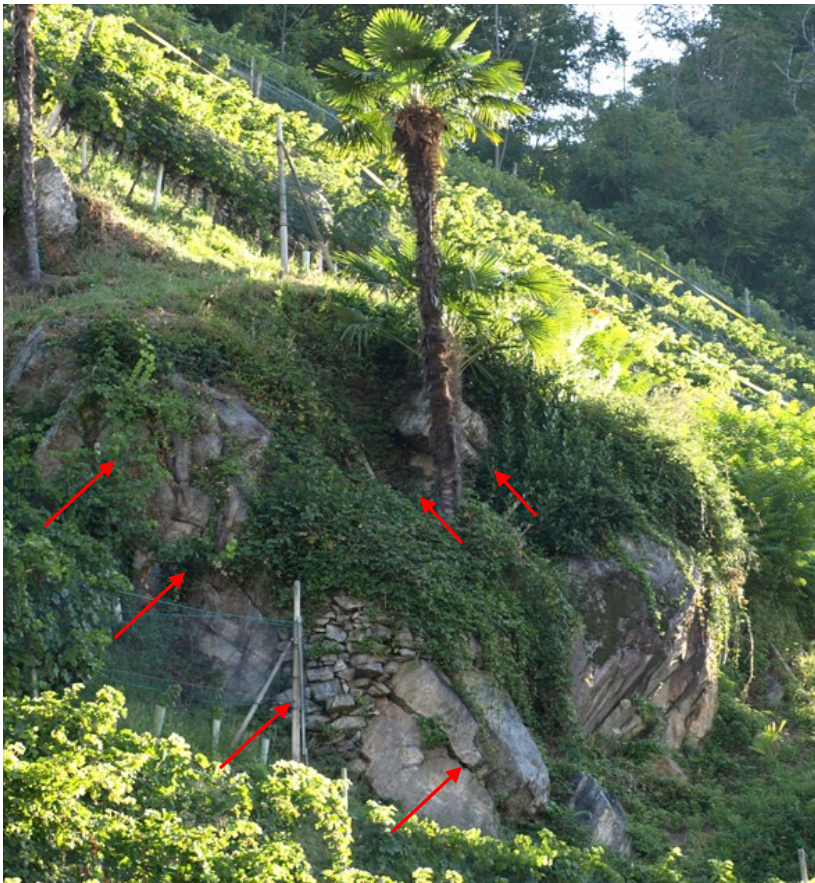
3.4 Muri e roccia settore 4

In questo settore vi è una instabilità globale della zona con forte pericolo di scivolamento verso valle di parte dei muretti a secco come anche di alcuni blocchi di roccia. Anche la vegetazione presente ha contribuito a smuovere parte dei muretti presenti.

Sono previste delle protezioni contro la caduta di materiale sulle infrastrutture sottostanti, visto il possibile franamento di singole parti dei muretti in pietra. Vi sarà pure l'esecuzione di un ponteggio durante tutta la fase di intervento. Alcuni filari della sottostante vigna dovranno essere spostati o soppressi.

In questo settore occorre effettuare un intervento globale di consolidamento. Si prevede il taglio della palma e della vegetazione.

Bisognerà garantire l'ancoraggio mediante chiodatura di alcuni blocchi di sasso, il risanamento del muretto a sinistra sotto al piede della palma e la realizzazione di piccoli muretti di sostegno sopra al piede della palma.

Questo intervento potrebbe portare ad un investimento più consistente di quanto già previsto; l'entità degli eventuali ancoraggi supplementari non si può vedere ora, ma sarà visibile solamente dopo aver tolto parte dei muretti a contatto con la roccia e pulito tutta la zona.
